# Candidature

Expert-e CECB

Sion le 21 novembre 2014

Villa Mustermann  
**Rénovation et transformation**  
**Diagnostic énergétique**

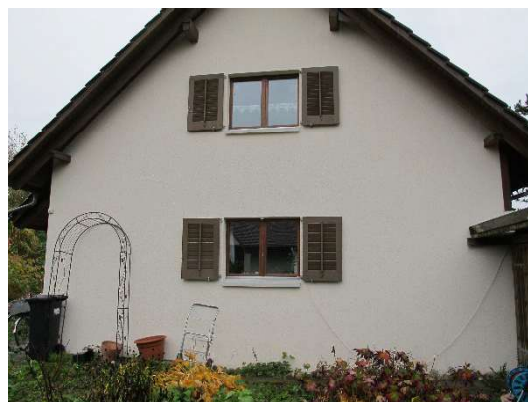
Illustration 1 Façade ouest

##### Diagnostic Code B

Pas de dommages visibles. Peinture propre.  
Durée de vie (25 ans) dépassée.

Aucune mesure de rénovation n'est nécessaire. Envisager une meilleure isolation thermique à long terme. La valeur U à viser pour les rénovations est aujourd'hui de 0.15 W/m² K.

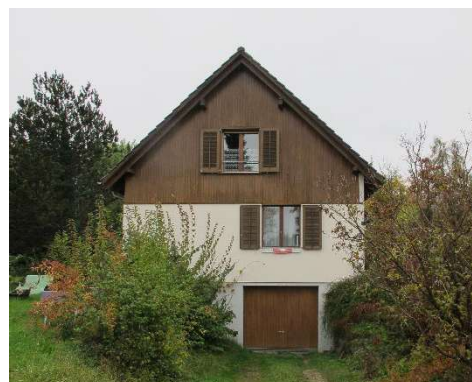
Illustration 2 Façade est

##### Diagnostic Code B resp. D

Pas de dommages visibles. Peinture propre. Durée de vie (25 ans) dépassée. Condensation possible à l'intérieur de l'élément de construction. Mais aucun problème n'est apparu à ce jour - probablement en raison de la perméabilité à l'air du lambris.

La structure du mur ne répond pas aux exigences de la norme SIA 180. En cas de modifications de l'élément de construction, la structure du mur devrait être revue pour répondre aux exigences de cette norme qui définit des exigences en matière de protection thermique, protection contre l'humidité et climat intérieur dans les bâtiments.

Aucune mesure de rénovation n'est nécessaire si aucune autre transformation n'est apportée sur la façade. Envisager une meilleure isolation thermique à long terme. La valeur U à atteindre en cas de rénovation est aujourd'hui de  $0.15 \text{ W/m}^2\text{K}$ .

Lors du remplacement du lambris, la structure existante doit faire l'objet d'un examen supplémentaire et, le cas échéant, des alternatives doivent être envisagées, par exemple une ventilation par l'arrière de la façade.

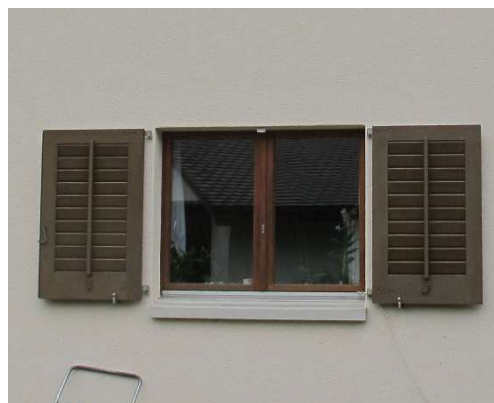
Illustration 3 Fenêtre

### Diagnostic Code D

Toutes les fenêtres fonctionnent parfaitement, certains battants et cadres sont usés par le temps. Leur valeur U ne répond plus aux exigences actuelles. Le système de fermeture fonctionne. Durée de vie de 30 ans dépassée.

Viser le remplacement des fenêtres pendant la rénovation.

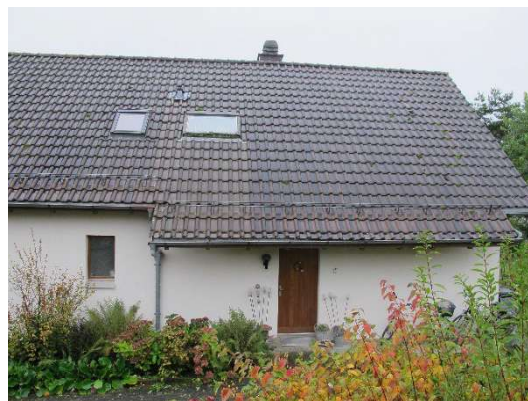
Illustration 4 Toiture

### Diagnostic Code B

Couverture en bon état. Tuiles individuelles encrassées ou déplacées. Étanchéité à l'eau garantie. Finitions en bois et sous-toiture partiellement altérées. Structure porteuse en bon état. Charpente saine. Rénovation de la toiture en 2008 (à confirmer).

Nettoyer et redresser les tuiles. Repeindre les finitions et la sous-toiture en bois.

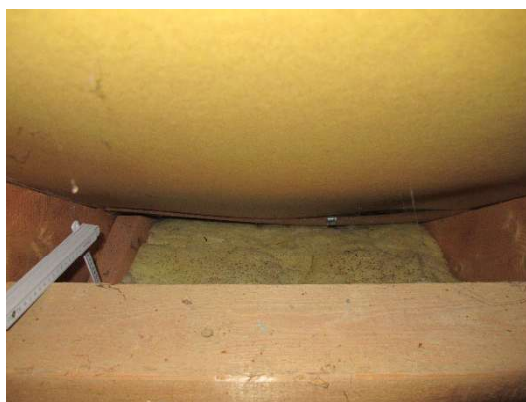
Illustration 5 Isolation thermique du sol des combles

#### Diagnostic Code A

L'isolation thermique est en bon état et protégée des intempéries de manière adéquate.

Aucune mesure de rénovation n'est nécessaire. L'isolation thermique correspond aux exigences actuelles pour une rénovation.

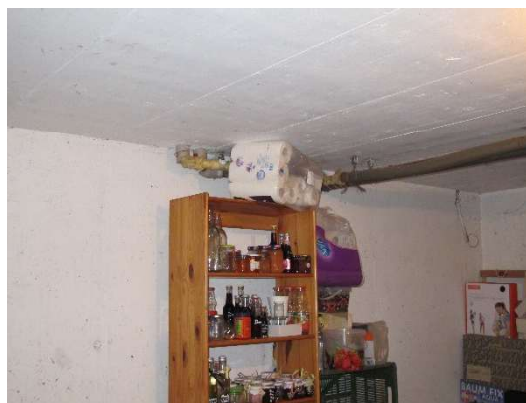
Illustration 6 Plafond de la cave

#### Diagnostic Code D

Les panneaux isolants sont partiellement détachés. Jusqu'à présent, aucun problème de confort n'a été constaté malgré d'importantes déperditions thermiques à travers cet élément de construction.

Isoler le plafond de la cave conformément aux exigences actuelles.

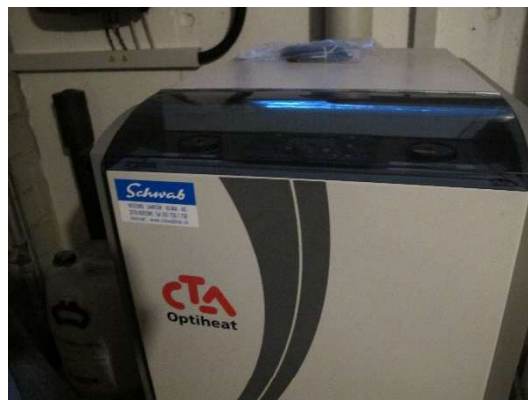
Illustration 7 Pompe à chaleur

#### Diagnostic Code B

L'installation correspond encore à l'état de la technique. Durée de vie de 18 ans. Aucun entretien régulier n'a été effectué depuis son installation.

Effectuer un entretien de la PAC et prévoir un service tous les 2 ans.

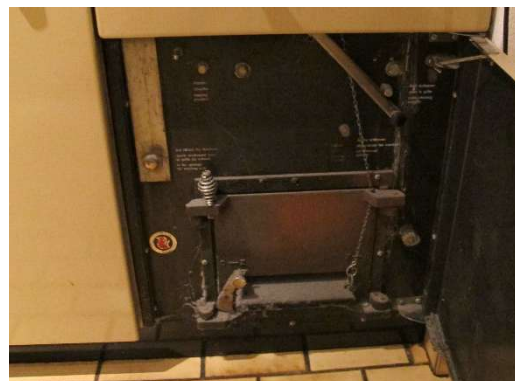
Illustration 8 Cuisinière à bois

#### Diagnostic Code D

Cuisinière à bois fonctionnelle, mais des dégâts d'eau sont visibles dans la cave. Durée de vie (25 ans) dépassée.

Remplacement de la cuisinière et de la tuyauterie correspondante.

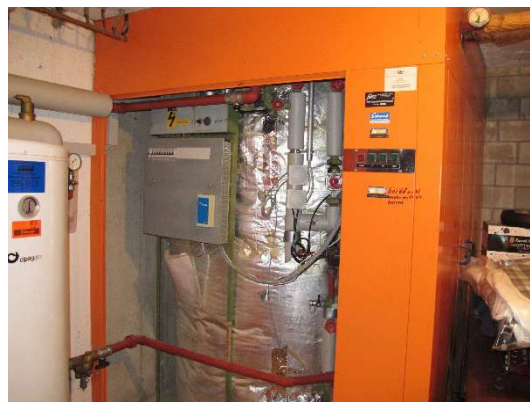
Illustration 9 Accumulateur

#### Diagnostic Code D

Dispositif en état de fonctionnement. Durée de vie des composants dépassée (30 ans). Le vase d'expansion ouvert nécessite beaucoup d'entretien et est obsolète.

Remplacement complet de la distribution de chaleur selon l'état actuel de la technique.

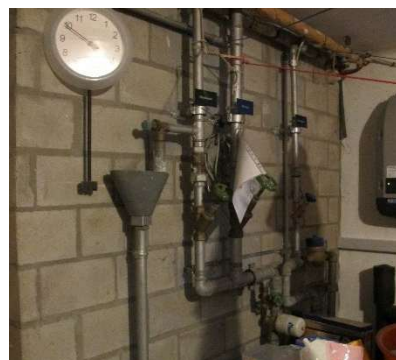
#### Diagnostic Code C

Les conduites sont en bon état, aucun dommage n'est visible. Isolation en partie insuffisante. Robinetterie étanche et réglable. Durée de vie 40 ans.

Illustration 10 Adoucissement de l'eau et installation sanitaire

En raison de la durée de vie dépassée, prévoir le remplacement total du réseau de conduites, isolation comprise.

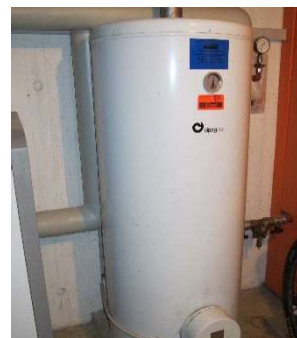
Illustration 11 Chauffe-eau

### Diagnostic Code C

Durée de vie atteinte 30 ans. Pas de points de rouille visibles.

Prévoir le remplacement de la production d'eau chaude sanitaire. Les chauffe-eaux purement électriques ne sont plus autorisés aujourd'hui. Le remplacement par un nouveau chauffe-eau électrique n'est pas possible.

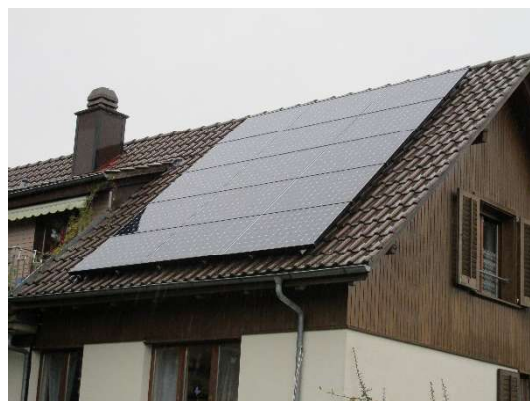
Illustration 12 Installation PV

### Diagnostic Code A

Installation PV comme neuve : pas d'impuretés ou de dépôts de poussière, couverture en bon état. Onduleur comme neuf.

Aucune mesure n'est nécessaire.

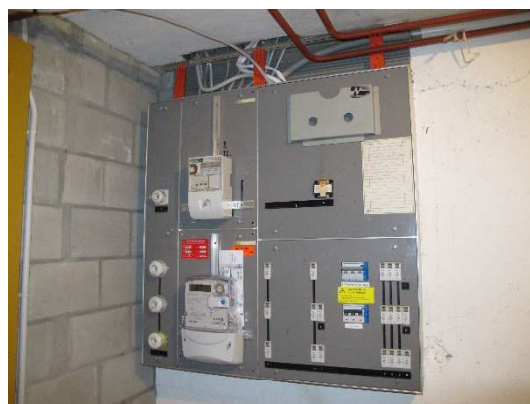
Illustration 13 Distribution électrique

### Diagnostic Code A

L'installation répond aux exigences. Aucun défaut apparent par rapport aux prescriptions.

Aucune mesure n'est nécessaire
